《地砖破损严重 行人过往不便》跟踪报道

破损的路面已修好

《暖气管道保温层缺失两年多》跟踪报道

暖气管道穿上“新衣”

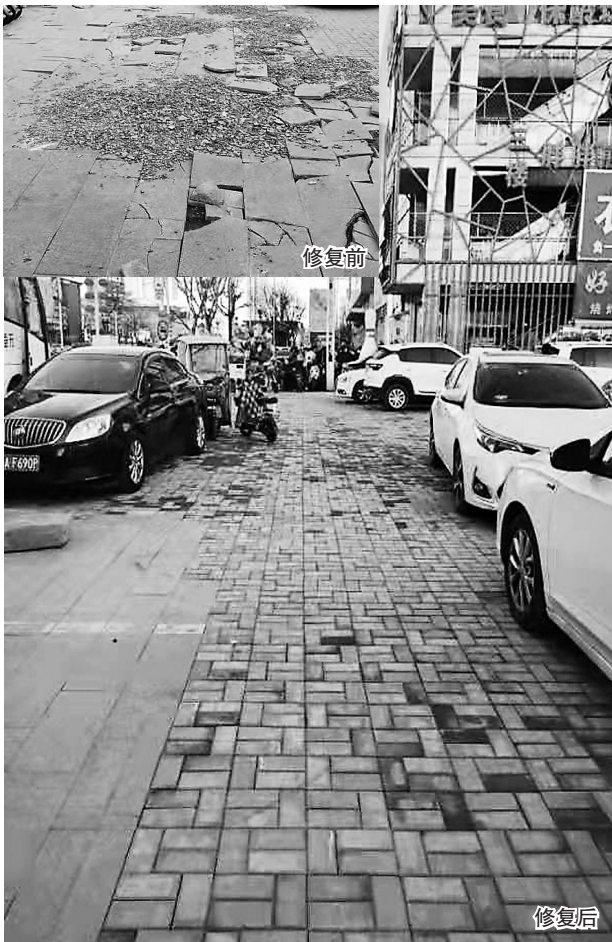
记者到现场看到，这个停车场上铺设了长方形的水泥砖块，中间四五米宽的通道上，不少砖松动、破损。几处破损严重的砖面，用碎砂石填充着。记者看到，不少市民骑电动自行车经过此处时一路颠簸，行人则大多紧靠通道两侧，从较为完整的砖面上通行。

市政部门的工作人员给路面铺上了新砖……请用手机扫描二维码，观看相关视频。

12月6日，市政设施管理中心的施工人员来到现场，将停车场内破损的砖块进行清理，并开始平整地面。

12月12日，记者再次来到新华路沧州商城西侧停车场看到，破损的砖块已全部清除，地面上重新铺设了灰色水泥砖块。“现在路面平整了，不用担心路过时被绊倒了。”经过的市民孙女士高兴地说。

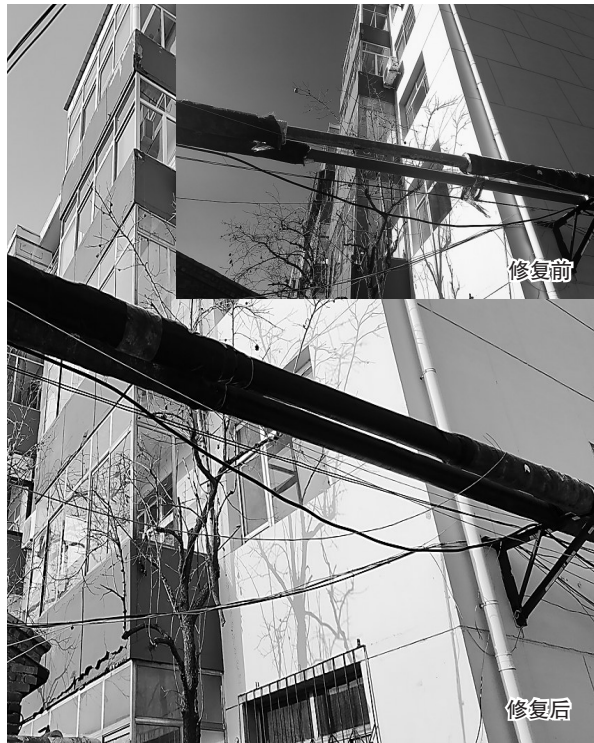
【新闻回顾】 前一段时间，沧州监狱宿舍居民刘先生向记者反映，小区5号楼附近的暖气管道保温层缺失了不少，这种情况已经持续了2年多。还有一些管道的保温层呈半脱落状态。

暖气管道包上了新的保温层……请用手机扫描二维码，观看相关视频。

12月13日上午，施工人员来到沧州监狱宿舍，为5号楼附近缺失保温层的暖气管道包上了新的保温层。“感谢《沧州晚报》的关注和热力公司的及时处理，这下我们不用担心暖气管道热量流失了。”居民刘先生说。

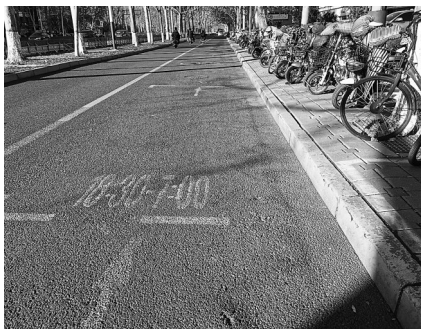
【市民反映】 日前，市民殷先生向记者反映：前一段时间，他到市区清风楼附近办事的时候，想找一个车位停车。他注意到，在解放桥西侧的非机动车道上画着一些停车位。这些停车位上都标明了允许停车的时间段。不过，殷先生还看到，这些车位旁的路缘石被涂成了黄色，应该是该路段禁止停车的意思。后来，他外出时留意到，解放路与朝阳街交叉口西侧的非机动车道上还有一些限时停车位，这些车位边的路缘石也是黄色的(上图)。殷先生想知道，这些停车位是否可以停车？

【部门回复】 就此问题，市公安交警支队一大队工作人员表示，市区解放路沿线路缘石涂黄是在施划停车位之前。后来，为了满足附近居民下班回家停车的需求，交管部门在解放路沿线施划了停车位。殷先生所反映路段上的停车位是限时停车位，市民可于当日18时30分至次日7时将车辆停放在车位里。路缘石上的黄漆他们会尽快上报处理。

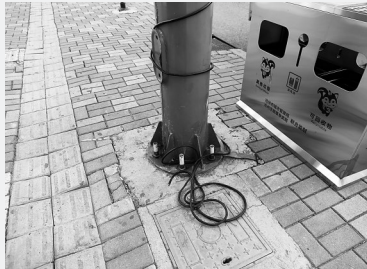
地址：市区育红路与浮阳大道交叉口东北角

一团黑色线缆从路边线杆上方垂下，给过往市民带来不便。希望相关部门尽快到现场查看处理。

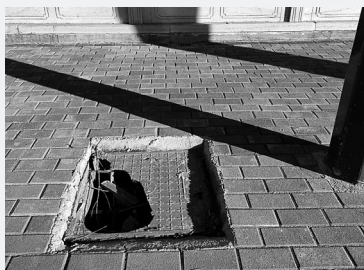
地址：市区永济桥南运河西侧100米处

一处长方形井盖破碎，存在安全隐患。希望相关部门尽快更换井盖。
