# “创建全国文明城市和省级卫生城市”专刊

## 《御景街污水井外溢影响通行》跟踪报道

# 物业已对污水井做吸污处理

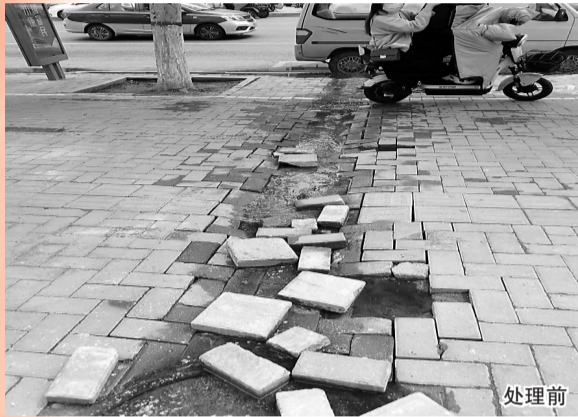
处理前

**【新闻回顾】** 近日,市民李女士向本报记者反映,运河区御景街路西有一个井盖,一直往外冒污水,都流到马路上了。本报以《御景街污水井外溢影响通行》为题对此事进行了报道。

了荣万家锦绣天地物业。物业经理王冬表示,接到业主反映的问题后,物业工作人员来到现场查看,找到了污水井冒水的原因:由于周围饭店大量排污,造成污水井堵塞。物业随后联系了吸污车,对污水井里的污物进行了吸污处理,又派物业保洁人员对被污染的地砖进行了冲刷,并修整了受损的地砖。

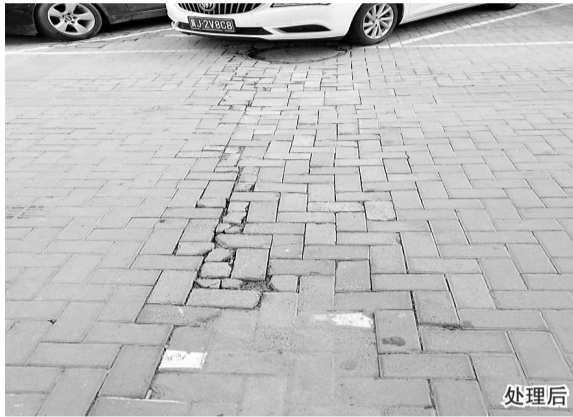
处理后

**【办好了】** 运河区御景街路西的井盖不再冒污水了,被污染的地面也被清理干净。

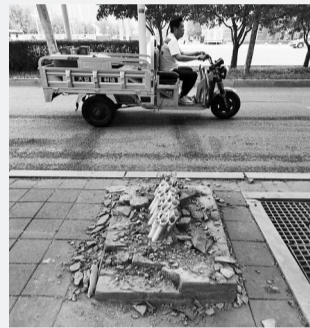
地址:沧州职业技术学院南门对面

便道上残留着一个废弃底座。底座周围碎石围绕,中间有数根断裂的塑料管,尖头朝上,存在安全隐患。希望有关部门尽快处理,以免路人经过发生危险。

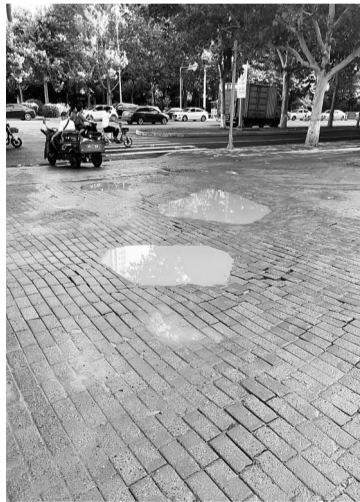
## 通翔园小区东侧便道

便道上铺设的是灰色方砖。记者走了一圈,发现总共有6处坑洼。大坑深约5厘米,浅坑深约3厘米。有的方砖已经松动,且砖与砖之间出现了不小的缝隙。记者仔细观察,一些方砖碎裂,表面磨损严重,便道上有许多小石子。

雨后,记者再次来到现场采访,发现6处坑洼都积满了水(右上图)。有市民骑电动车经过,车轮轧在方砖上,松动的方砖翘起,泥水飞溅。

**【社区回复】** 记者就此事联系了运河区西环办事处通翔社区。社区工作人员详细记录了有关情况,答复会将情况上报,联系相关部门进行维修。

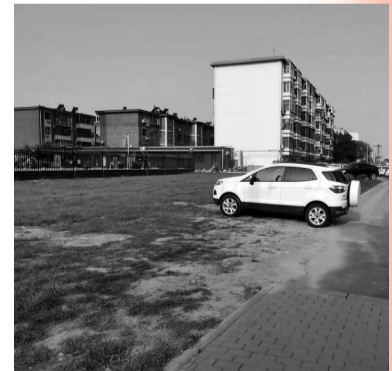
## 永济东路与交通北大道交叉口西南角

草坪西头停着一辆黑色SUV汽车,车轮轧在绿草上。再往东走,停着一辆白色SUV汽车,汽车周围的青草不见了,土层裸露在外。

记者走近观察,草坪青草茂密,可靠近便道的位置损坏较为严重(右图)。尤其便道断开处有一沥青坡道,正对坡道的位置,青草不见,土层外露。

华区建北办事处建北社区。工作人员记录了有关情况,答复会联系草坪种植单位进行维护,加装隔离桩,阻止汽车停到草坪上。随后,记者又联系了市交警二大队,相关负责人答复会加强永济东路与交通北大道交叉口违法停车的巡查治理。
