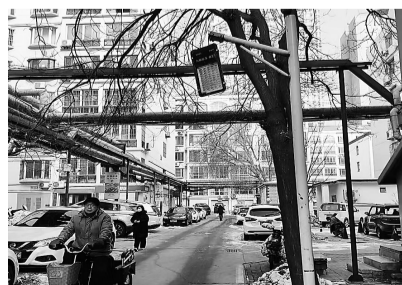
【记者调查】接到市民反映后,记者在市区广场街华西小区(北区)东门西侧的小路边,找到了“掉头”的路灯(下图)。

记者看到,这个损坏的路灯在小区内的一条东西方向的小路边。灯头上的整个照明板已经掉落,仅连接着一根线缆悬挂在灯杆上。

在23号居民楼北侧,记者找到了另外几盏损坏的路灯,其中有1盏路灯的灯头弯曲,另外两盏路灯的灯杆已经倾斜。倾斜的灯杆下半部分,有很明显的撞击痕迹。

当天晚上,记者再次来到该小区看到,那盏“掉头”的路灯不亮,其他几盏有不同程度损坏的路灯光线比较昏暗。

【相关部门】就此事,记者联系了运河区市场办事处顺河社区。社区相关负责人在记录下小区路灯损坏的情况后,表示马上核实情况,随后将问题上报。

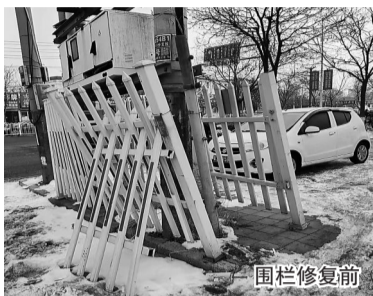
围栏修复前

【记者调查】接到市民反映后,记者在市区解放东路与千童大道交叉口西侧,找到了倾斜的围栏。

记者看到,线缆箱和线杆设置在人行道边靠近非机动车道的位置,周围是一圈白色的围栏。线缆箱南侧的围栏已掉落,依靠在西侧的围栏上。

国家电网沧州供电公司。供电公司的工作人员在详细记录下损坏线缆箱围栏的具体位置后,表示马上核实现场情况,随后联系维修人员到现场进行修复。

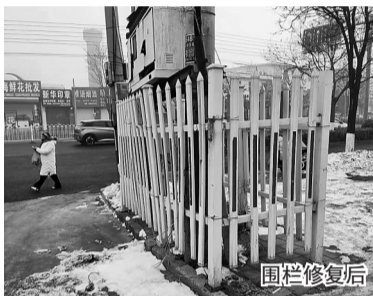
围栏修复后

日前,记者再次来到现场看到,之前倾斜的线缆箱已被扶正,南侧缺失的围栏也进行了修补,其他围栏均用铁丝进行了加固。

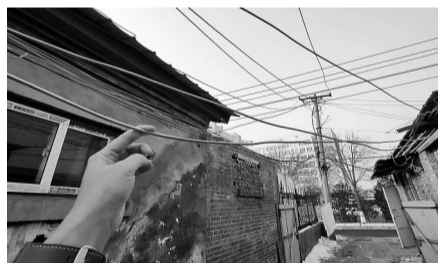
【记者调查】接到市民反映后,记者在市区千童大道与钢管厂路交叉口北侧约30米一片平房区,找

到了杂乱线缆(左图)。

记者看到,这个胡同是东西方向,比较狭窄。胡同内,平房的房檐之间,凌乱地搭着很多黑色、白色的线缆。一些线缆的末端已经断裂,露出了线缆中的金属丝。

记者观察发现,胡同内这些杂乱的线缆都比较低矮,伸手就能触碰到。还有一些线缆已经垂落下来,悬在胡同半空,距地面约1.5米。

【通信公司】就此事,记者联系了市区多家通信公司。各家通信公司的工作人员详细记录下线缆杂乱的胡同具体位置后,表示在核实现场情况确定线缆归属权后尽快清理。

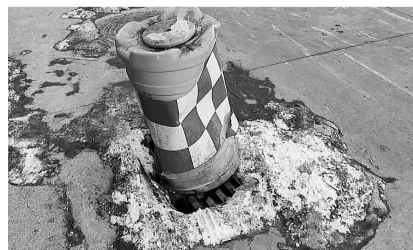
【记者调查】接到市民反映后,记者在市区朝阳西路东头靠近朝阳大街的位置,找到了塌陷的井盖(左图)。

记者看到,塌陷的井盖上,已被热心市民放置了黄色圆柱形遮挡物。

井盖已经碎裂,整体塌陷了下去,塌陷深度约10厘米。井盖与路面的水泥层之间,已经分离出了缝隙。

附近市区的商户告诉记者,井盖损坏有近1个月时间。因为井盖在路面中间位置,机动车整天来回碾轧导致塌陷。

【城管部门】就此事,记者联系了市城市管理综合行政执法局。城管工作人员在详细记录下塌陷井盖的具体位置后,表示马上派人到现场核实情况,随后协调相关部门修复。
