仿照原筑坝工艺,制“砖”、灌浆、嵌钉……古老的谢家坝焕发新活力——

糯米熬浆 古法修坝

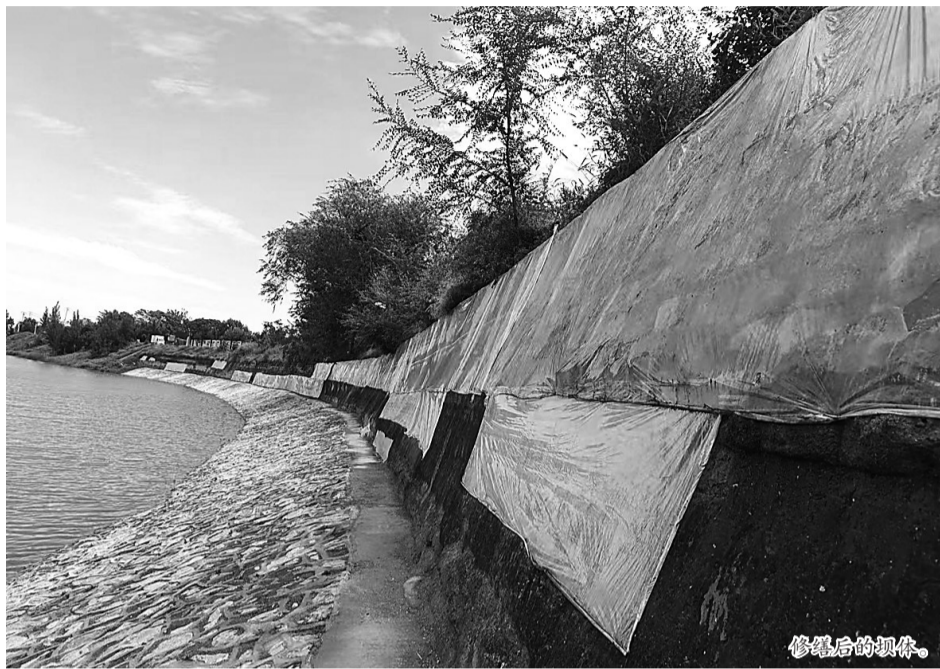
修缮后的坝体。

历时4个多月的修复,谢家坝这一古老的水利工程焕发出了新的生机与活力。

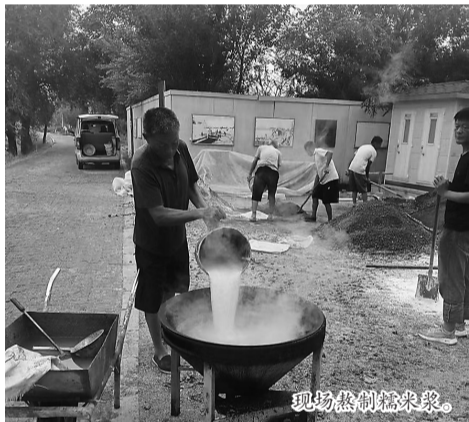
现场熬制糯米浆。

此时,一个重要的环节——熬制糯米浆开始了。工匠们将采购来的优质糯米清洗、浸泡后,放入锅中用文火慢熬,直至糯米完全融化成浆。这个过程中,他们需要不断搅拌,以防止糯米浆糊底或烧焦。熬制好的糯米浆,不仅具有极高的黏性,

还能为坝体提供额外的强度和耐久性。

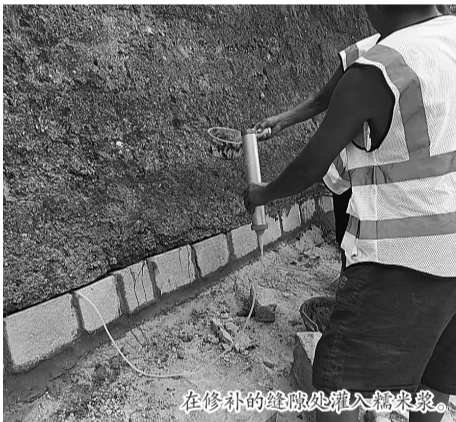
在修补的缝隙处灌入糯米浆。

在灌浆时,工匠们会使用一个类似注射器的设备,将糯米浆灌入施工时留下的缝隙中。这时,要确保糯米浆能够充分渗透到每一个缝隙中,从而增强坝体的整体稳定性。

每砌筑一层,夯土块内部都会用糯米浆灌实,以确保修补部分的牢固性。每天砌筑的高度严格控制一定范围内,避免一次性堆砌过高导致不稳定。

随着砌筑工作的进行,工匠们逐渐将修补部分与原有夯土层连接起来。每当砌筑到最后一层时,工匠们都会根据实际需要的高度切割夯土块进行补砌,并用糯米浆灌浆填充。垒砌完成后,工匠们还会再次用糯米浆进行灌浆加固,确保修补部分与原夯土层保持一致。

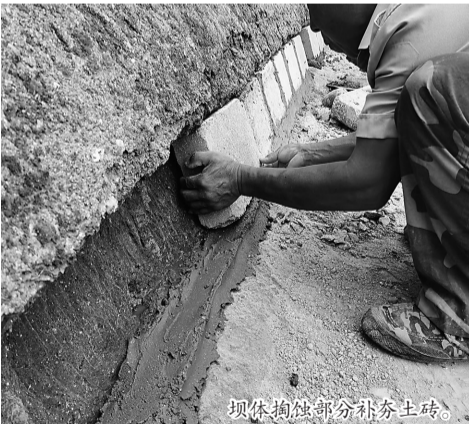
坝体掏蚀部分补充土砖。

夯土层,作为坝体的核心结构,承载着坝体的稳定性和安全性。然而,经过岁月的侵蚀,夯土层表面多处出现了裂缝、粉化、层状剥落状况,有的部分甚至出现了坍塌。“对于夯土层被侵蚀成凹状的部分,需要进行填补加固,这就涉及到了制作夯土块的关键环节。夯土块对于坝体,就相当于现在盖房子用的砖。”曹志伟介绍说。

黄土按照3:7的比例进行拌合,加水搅拌均匀后,倒入模具中。他们用力夯实模具中的泥土,仿佛为这块即将成形的夯土块注入生命力。经过工匠们的精心制作,一个个30厘米见方的夯土块逐渐成形,整齐地排列在空地上,晾干后备用。整个晾晒过程,一般需要半个月左右。

在掏蚀部位的底部,工匠们首先用毛刷小心翼翼地清理掉表层的浮土,以免对坝体造成进一步的损伤。随后,他们使用同样是3:7比例混合的掺灰泥,将已经修正好尺寸的夯土块垒砌起来,并在上部特意留出一个灌浆口。夯土块的底部及两侧则会被仔细封堵,以确保灌浆时的密封性。

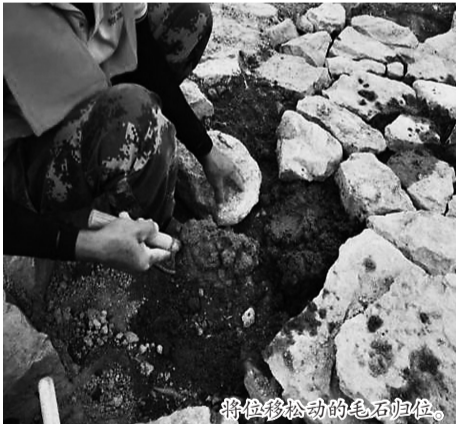
将位移松动的毛石归位。

除了对坝体进行修补,施工人员还穿插进行了护坡杂草及坡下淤泥的清理工作。他们将坝底位移松动的毛石归位,并重新铺设了坝顶路面,完善了防排水设施,对坝体周边进行了绿化美化,使谢家坝的整体风貌得到了显著提升。
