一起火灾造成15人遇难

电动自行车到底应该怎么管

2月23日凌晨,江苏南京雨花台区明尚西苑小区6栋发生火灾,已致15人遇难,另有44人在医院接受治疗。

经初步分析,火灾为6栋建筑地面架空层停放电动自行车处起火引发,具体原因正在进一步调查。

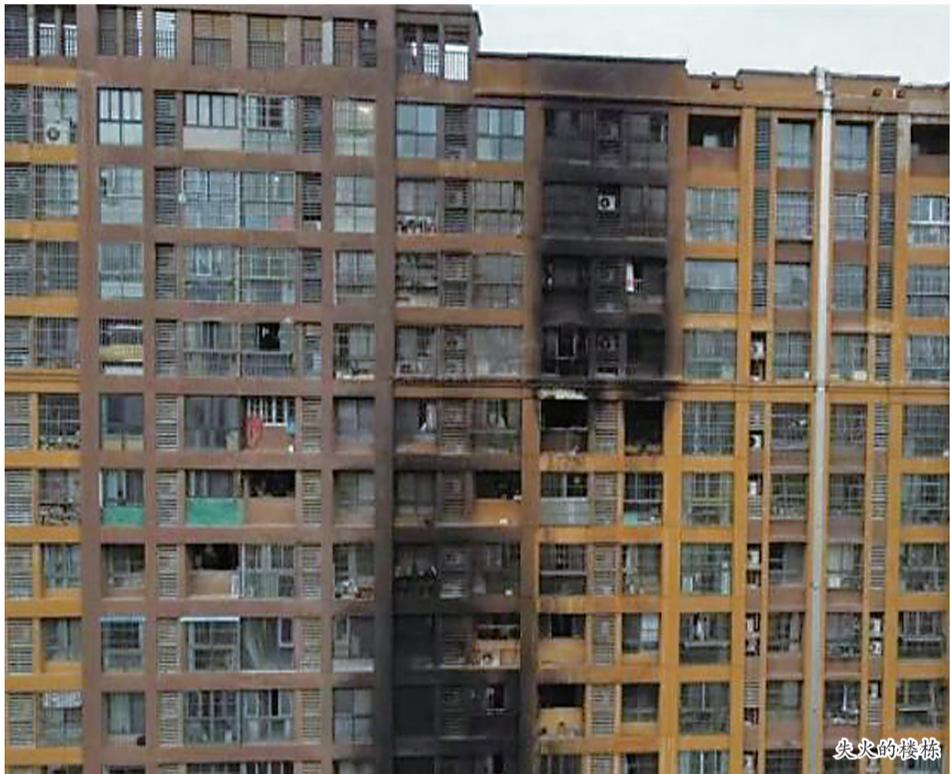
据介绍,经初步分析,火灾为6栋建筑地面架空层停放电动自行车处起火引发,一层起火后,架空层直接连通了建筑内部的天井,形成烟囱效应,火势向上快速蔓延。

明尚西苑6栋中,1楼、22楼至顶楼34楼,均有外立面出现焦黑。

失火的楼栋

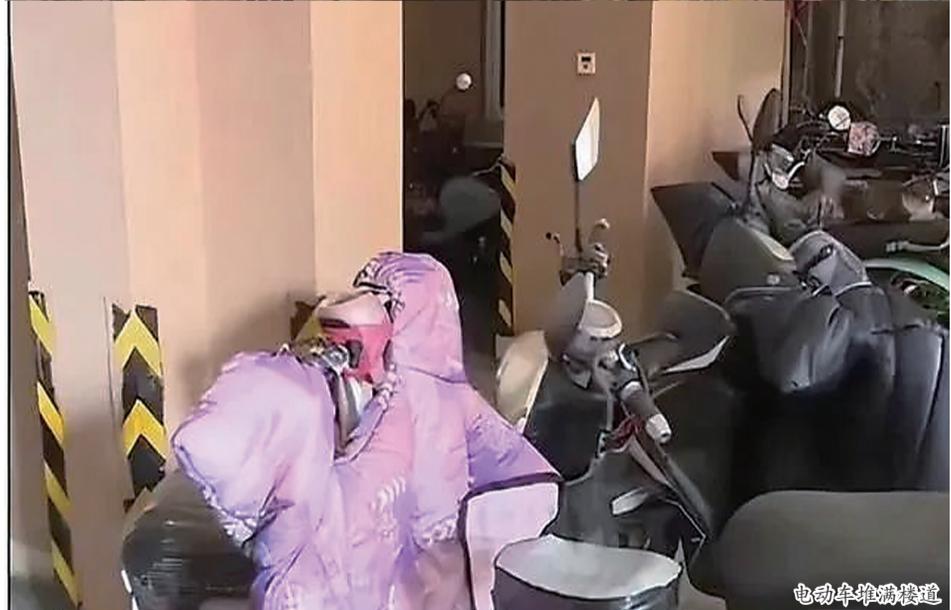
电动车堆满楼道
